COMUNE DI GAMBASCA

PIANO REGOLATORE GENERALE COMUNALE

VARIANTE STRUTTURALE 2021

RELAZIONE GEOLOGICA E GEOMORFOLOGICA
INTEGRAZIONI

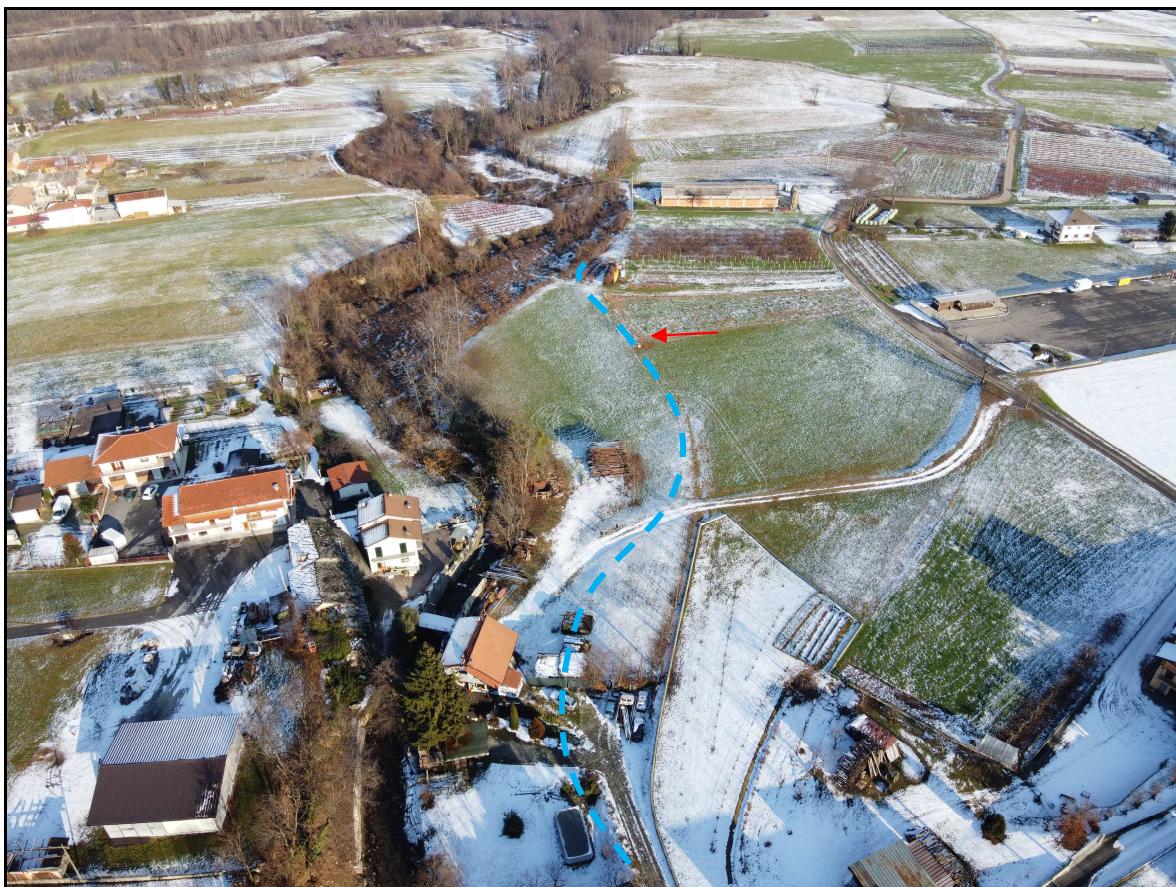
Sulla base di quanto emerso in sede di conferenza dei servizi ed in considerazione di quanto osservato in sede di sopralluogo, si è concordi nell'identificare la superficie terrazzata indicata nello studio geologico-geomorfologico presente esternamente all'alveo abbandonato individuato in posizione subparallela al corso del Torrente Gambasca. Tale orlo di terrazzo presenta un andamento nel complesso piuttosto regolare e ben definito, individuabile sia direttamente sul terreno sia dalle immagini aeree e dalle foto scattate da drone. Di seguito si riporta un'ulteriore immagine scattata con il drone che meglio identifica l'intera area in esame.

L'immagine evidenzia la sostanziale continuità dell'orlo di terrazzo, caratterizzato da altezza plurimetrica variabile nel tratto considerato. In corrispondenza della freccia rossa, la superficie terrazzata presenta una blanda ondulazione, una ristretta zona caratterizzata da una sorta di modesto avvallamento; tale superficie antistante l'ampio settore prativo considerato è oggetto di costante rimodellazione dovuta alla lavorazione agricola e

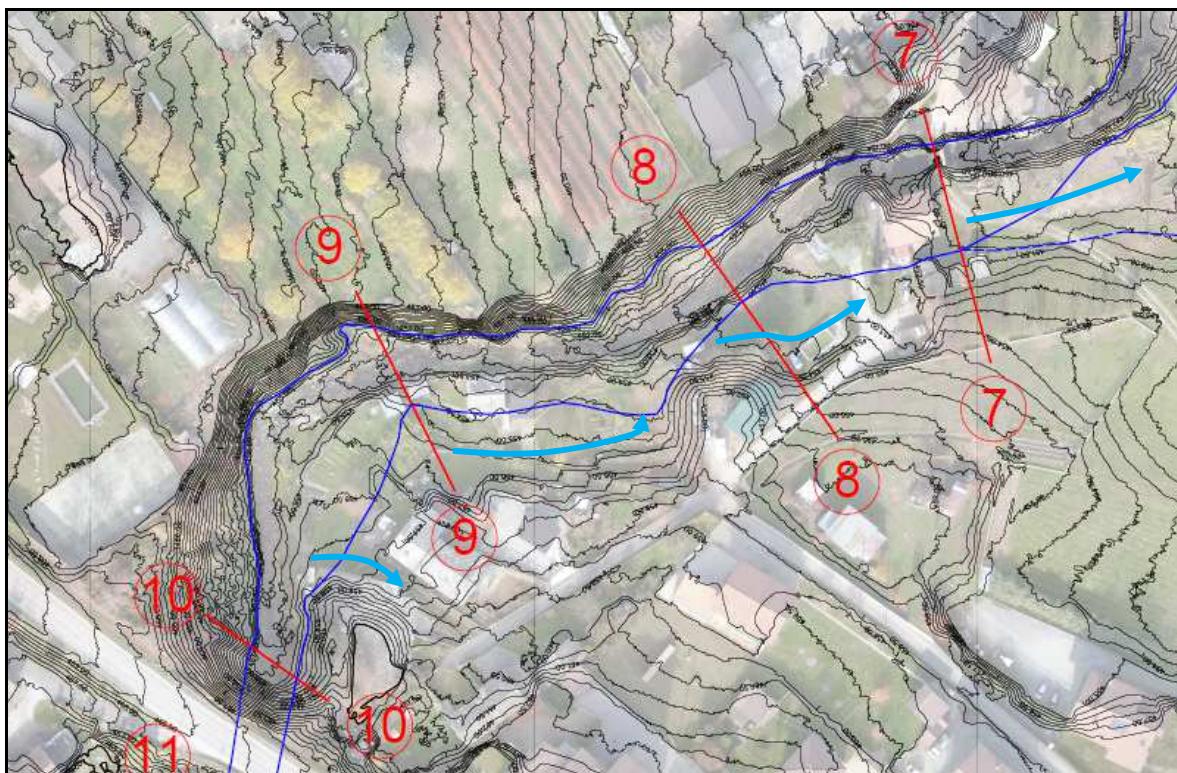
Considerate le sezioni idrauliche realizzate e dati i livelli idrometrici individuati per la piena di riferimento, sono state effettuate delle ipotesi di massima con criteri geomorfologici in modo da evidenziare le aree potenzialmente allagabili. In corrispondenza delle superfici poste in destra idrografica del Gambasca caratterizzate da una superficie maggiormente pianeggiante, si riscontra la potenziale presenza di acque di esondazione caratterizzate da bassa energia e tiranti idrici nel complesso ridotti; la delimitazione delle aree interessabili dagli allagamenti è definita dalla base della superficie terrazzata. Di seguito si riporta per maggiore chiarezza un estratto dell'ortofoto la quale evidenzia la traccia delle sezioni ed il limite della fascia di esondazione del Gambasca per $Tr=200$ anni (linea blu); con le frecce blu chiare sono indicate le aree potenzialmente allagabili.

Si ribadisce come i settori sopra indicati siano frutto soltanto di un'interpretazione di massima dei dati derivanti dalle verifiche idrauliche e sulla base della morfologia caratterizzante l'area; per la definizione delle quote effettive di piena, si demanda ad eventuali futuri studi idraulici maggiormente approfonditi e che possano fornire maggiori dettagli in corrispondenza dei fabbricati analizzati.

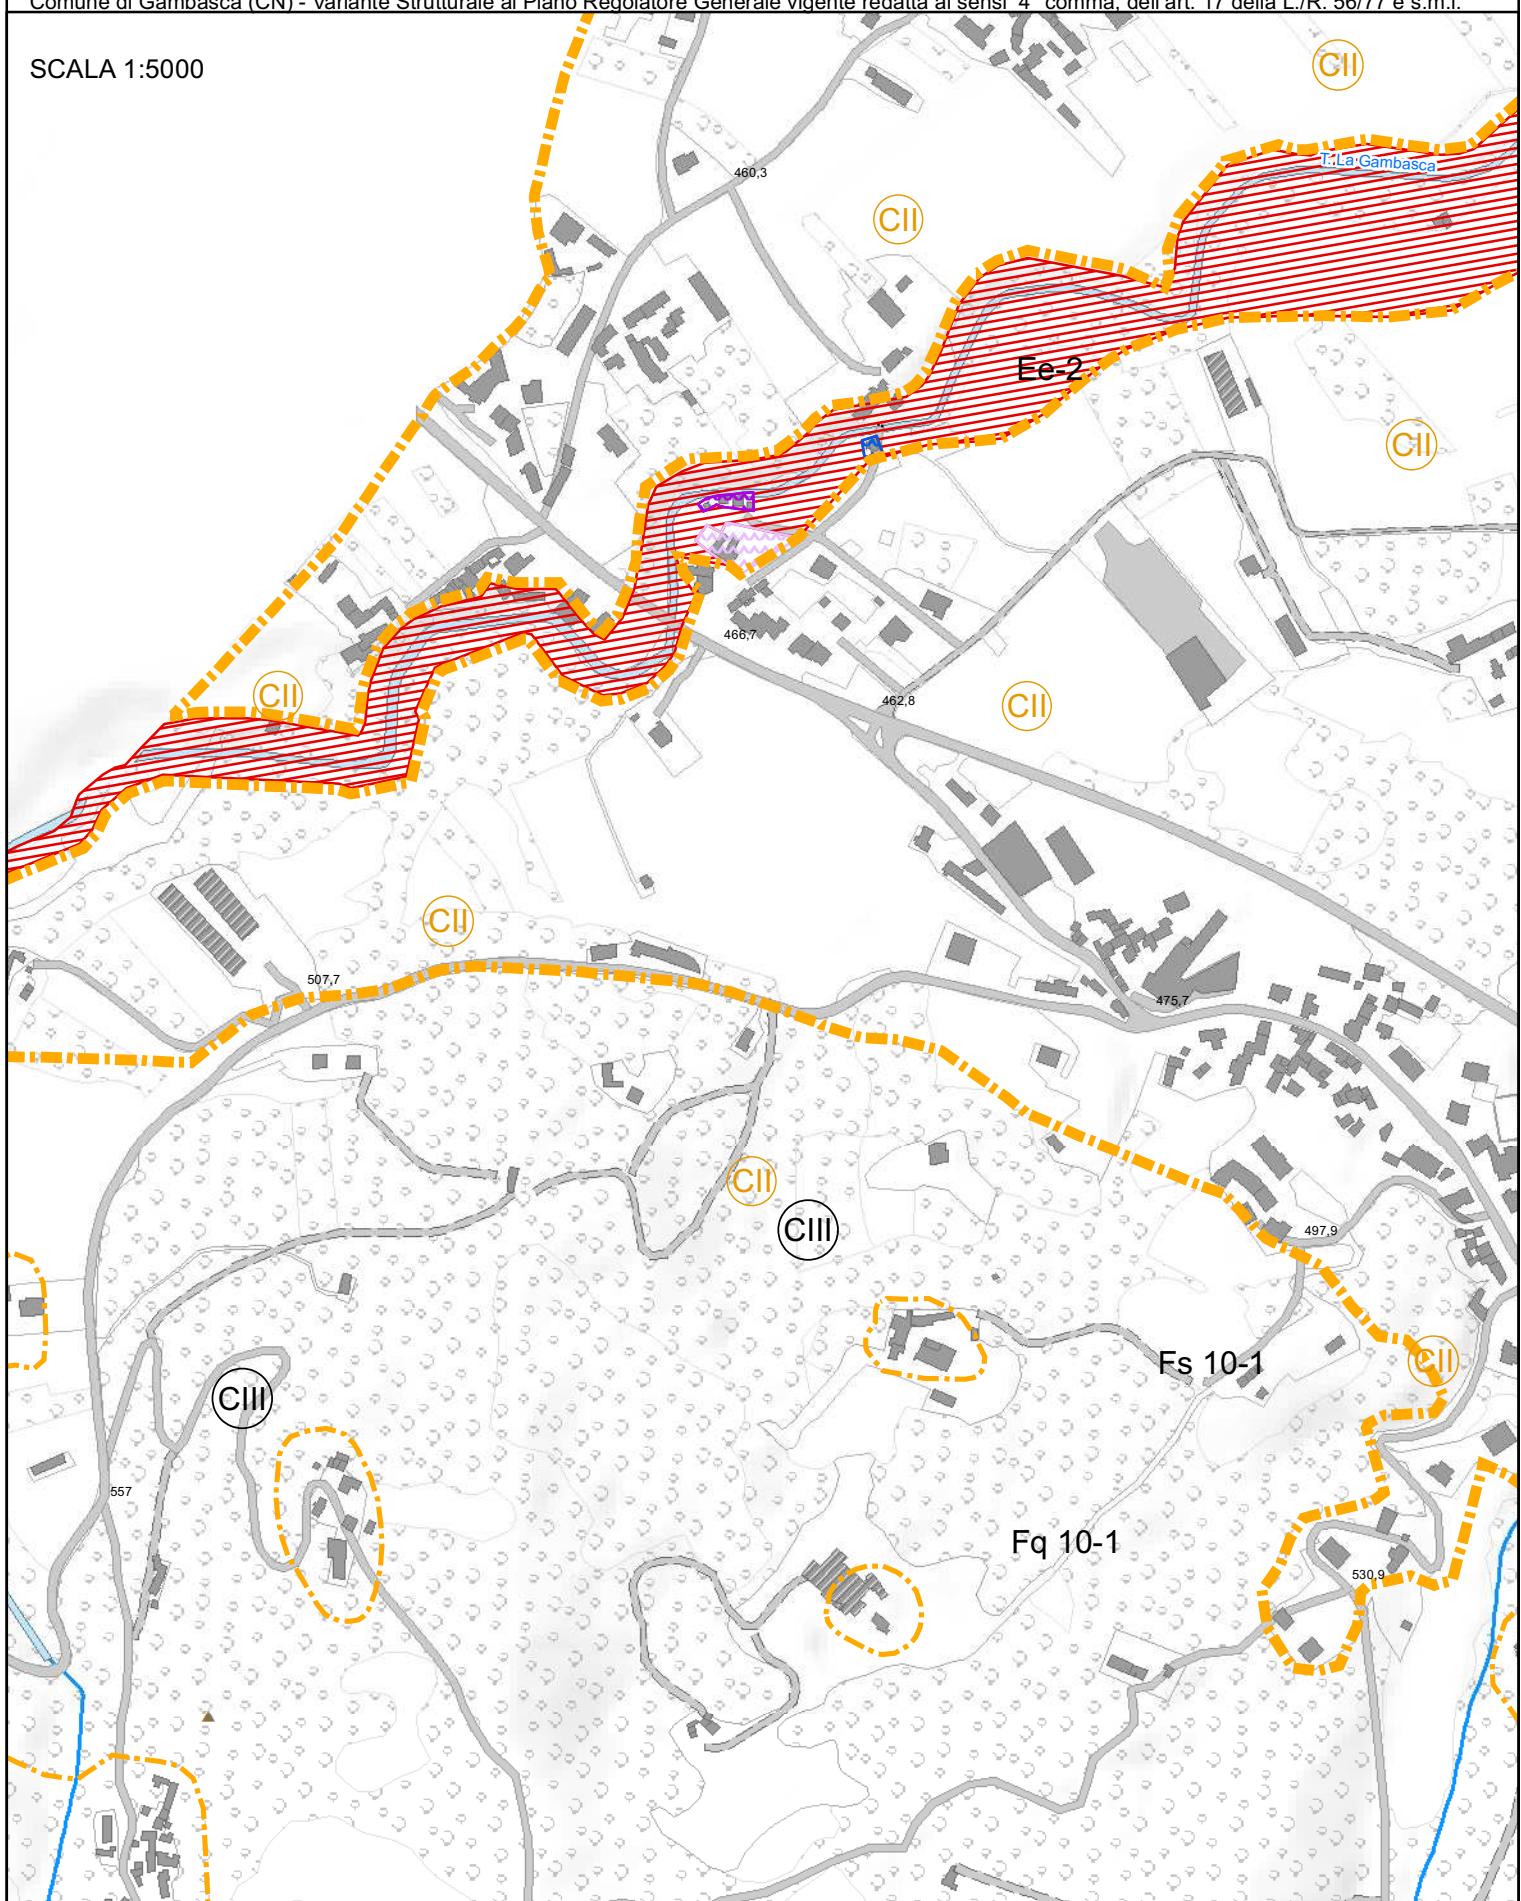
SCALA 1:5000

Comune di Gambasca (CN) - Variante Strutturale al Piano Regolatore Generale vigente redatta ai sensi 4° comma, dell'art. 17 della L.R. 56/77 e s.m.i.

Nel dettaglio è stata introdotta la classe IIIb data la presenza di edifici, con una ulteriore distinzione nelle relative sottoclassi IIIb2, IIIb3 e IIIb4 in funzione del grado di pericolosità interessante i singoli edifici. Per la perimetrazione delle aree si rimanda alla carta di sintesi della pericolosità geomorfologica allegata.

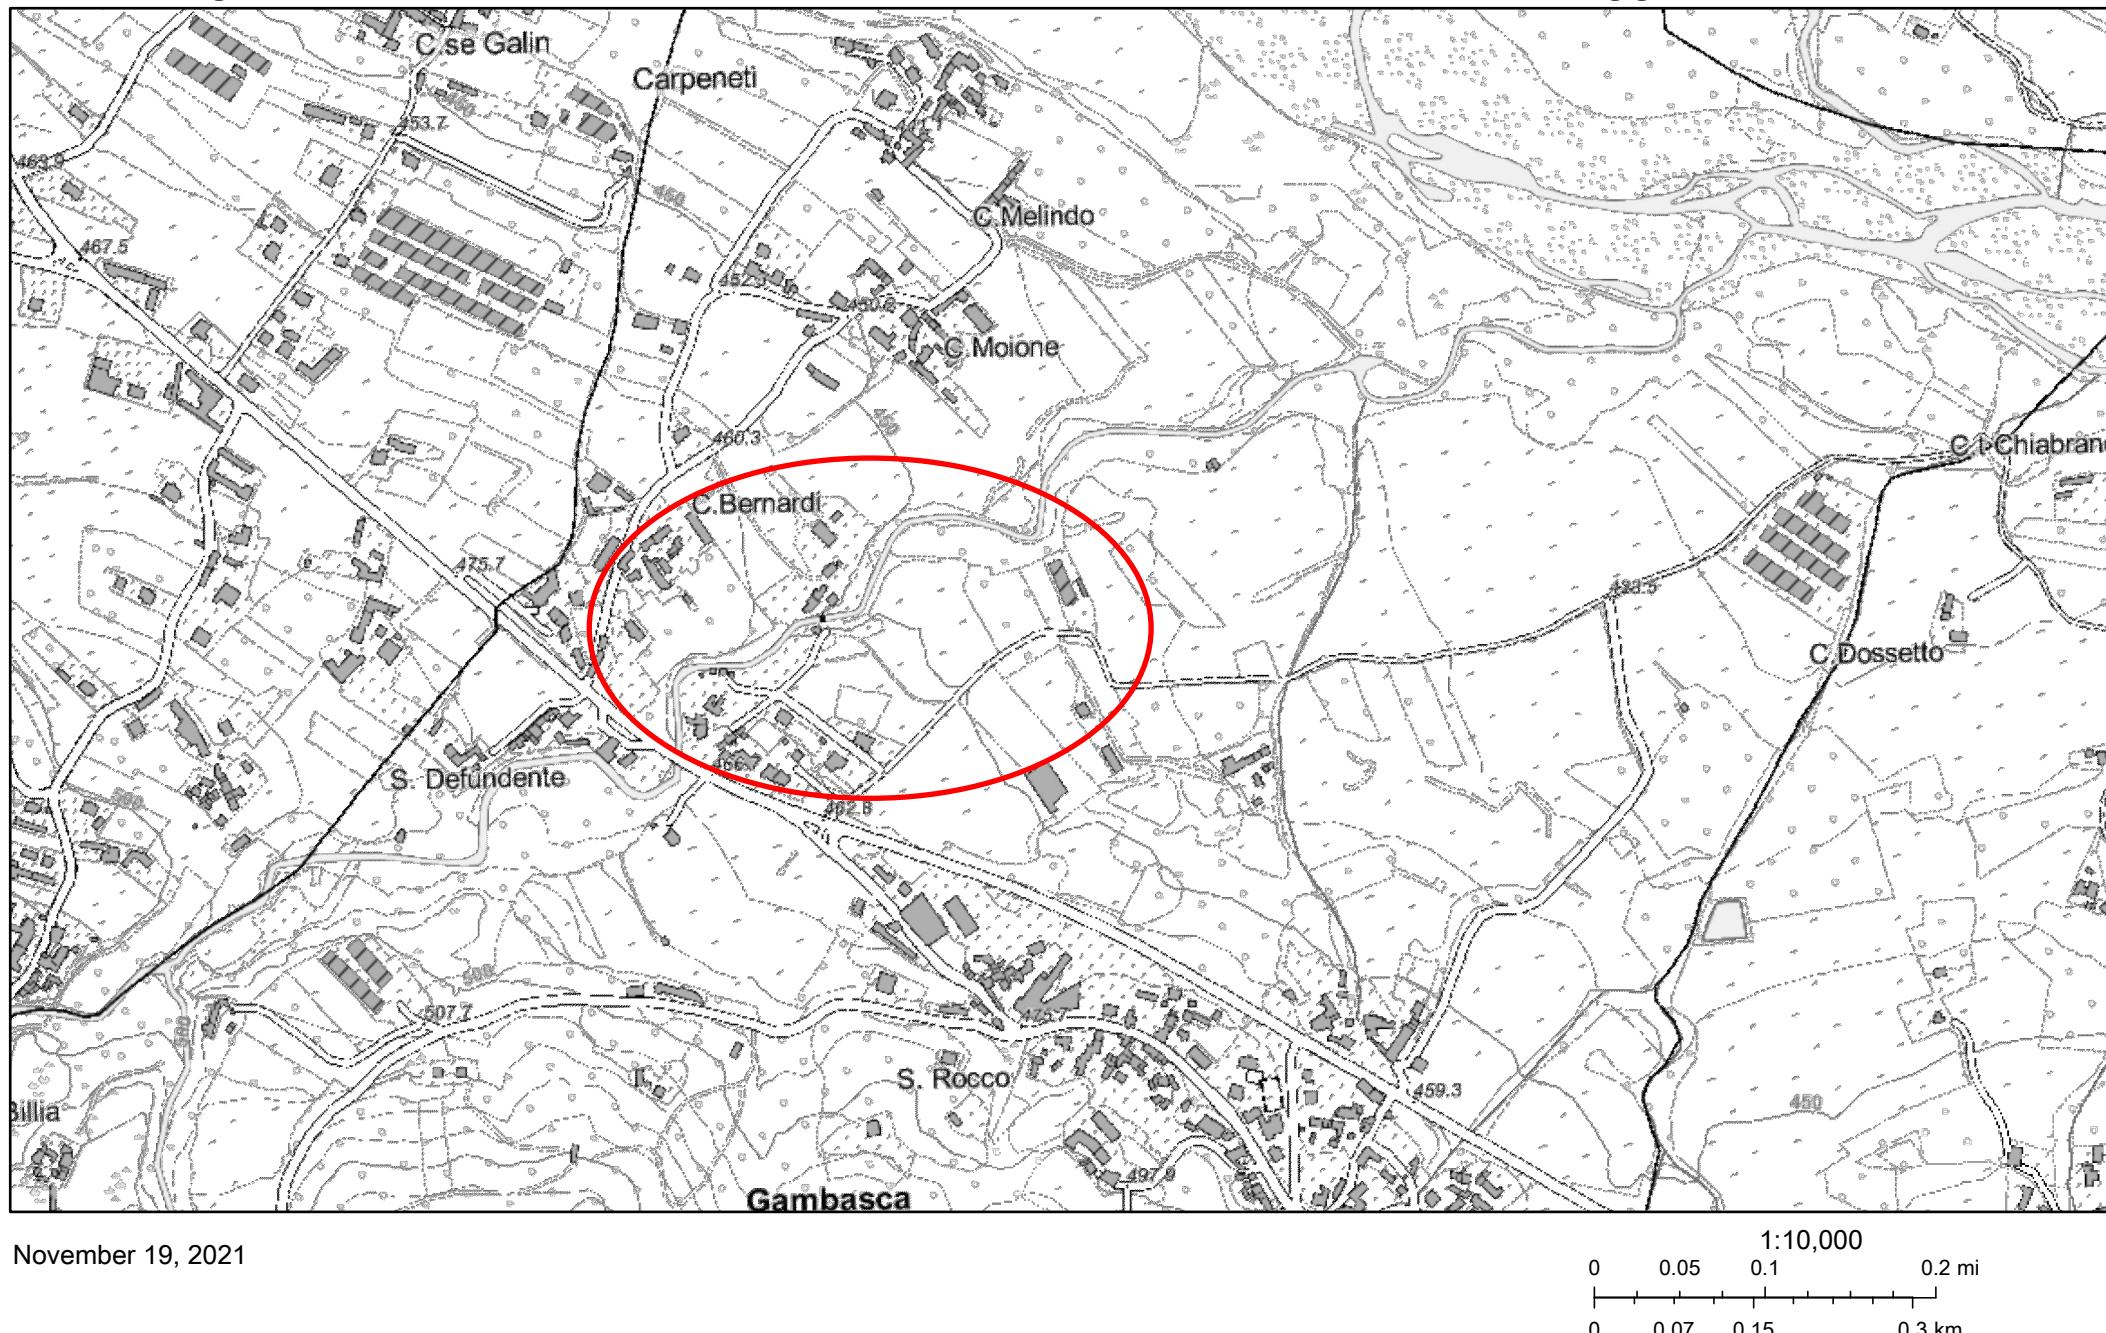
Allegato 3 - Estratto di BDTRE con individuazione del tratto di alveo oggetto di variante

- 4) Integrazione della relazione geologica con un stralcio cartografico che delimiti puntualmente il tratto d’alveo oggetto di variante.
