PIANO REGOLATORE GENERALE COMUNALE

VARIANTE STRUTTURALE 2021

RELAZIONE GEOLOGICA E GEOMORFOLOGICA

*" VARIANTE STRUTTURALE AL VIGENTE PRGC DI
GAMBASCA PER LA RIDEFINIZIONE DEL LIMITE DELLE AREE EE-2 DI
PERICOLOSITÀ IDROGEOLOGICA, IN CORRISPONDENZA DEI TERRENI DI
PROPRIETÀ DEL SIG. BERNARDI IVANO "*

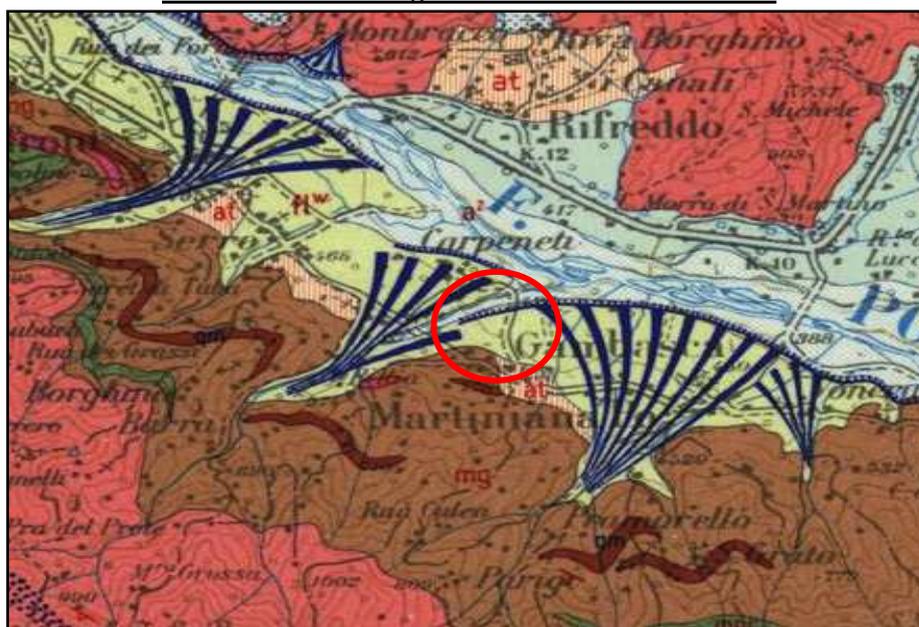
Estratto Carta Geologica d'Italia alla scala 1:100.000

Gli affioramenti del substrato cristallino risultano essere localizzati in corrispondenza del settore montano occidentale rispetto all'area in esame e sono prevalentemente costituiti da gneiss, gneiss minuti e da micascisti gneissici. Successivamente si riporta un estratto della Carta Geologica d'Italia alla scala 1:100.000 del Foglio 67 – Pinerolo, in cui viene indicata l'area in esame.

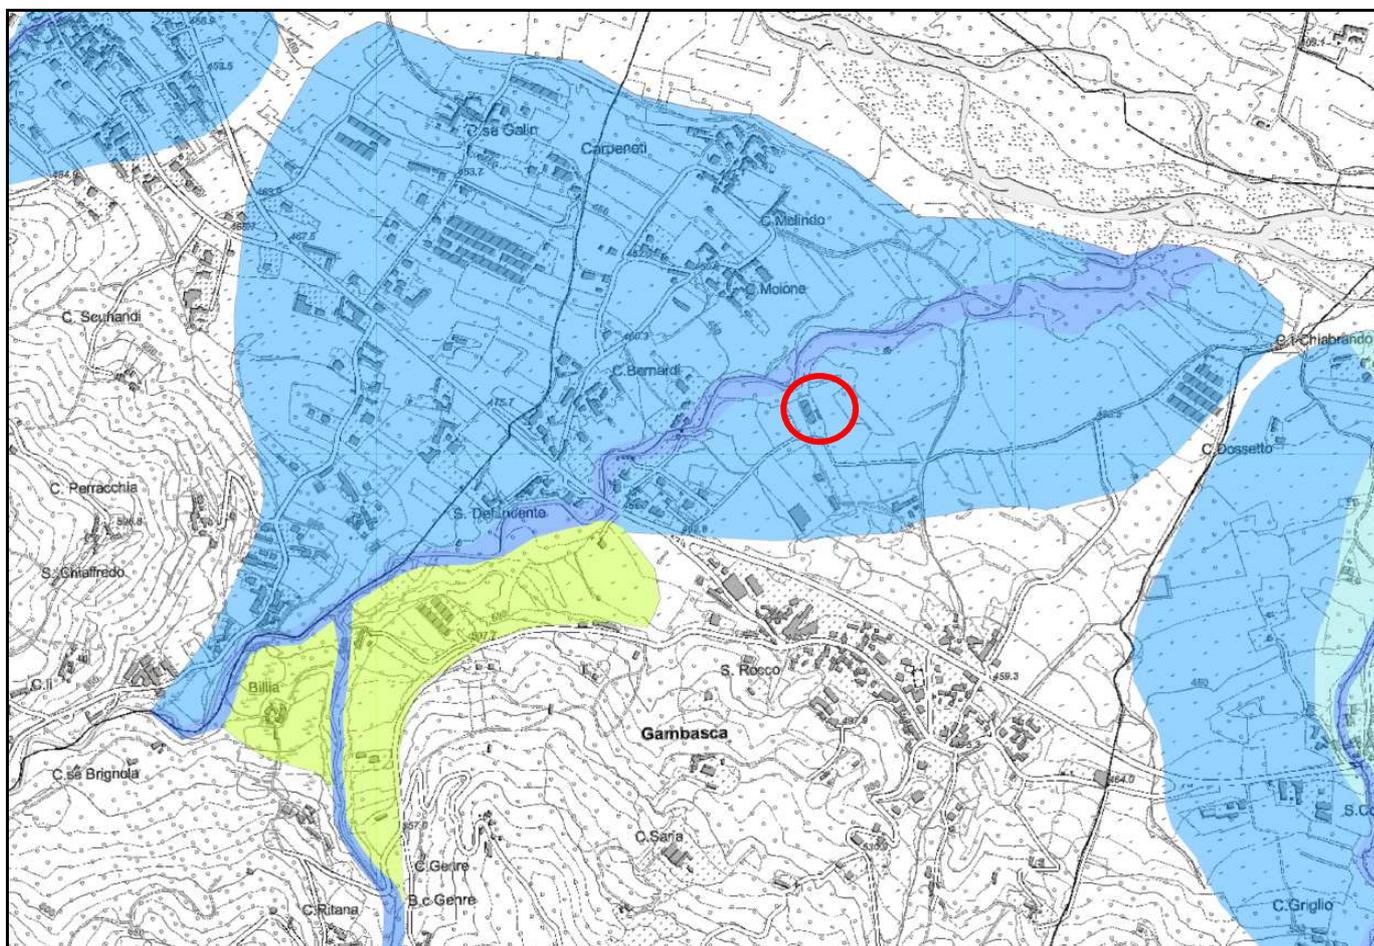
debolmente degradante verso Nord-Est, posta in corrispondenza del conoide generato dal Torrente Gambasca. Di seguito si riporta un estratto cartografico con l'indicazione dell'area di conoide generata dal corso d'acqua citato e la localizzazione del sito oggetto di approfondimento in termini idraulici.

In blu è evidenziato l'alveo inciso in cui attualmente è attivo il Torrente Gambasca, mentre in azzurro viene riportato il settore di terrazzo re inciso dal corso d'acqua; si nota nel settore prossimo all'apice del conoide la confluenza di un modesto rio laterale (in verde è rappresentato il lembo relitto del conoide).

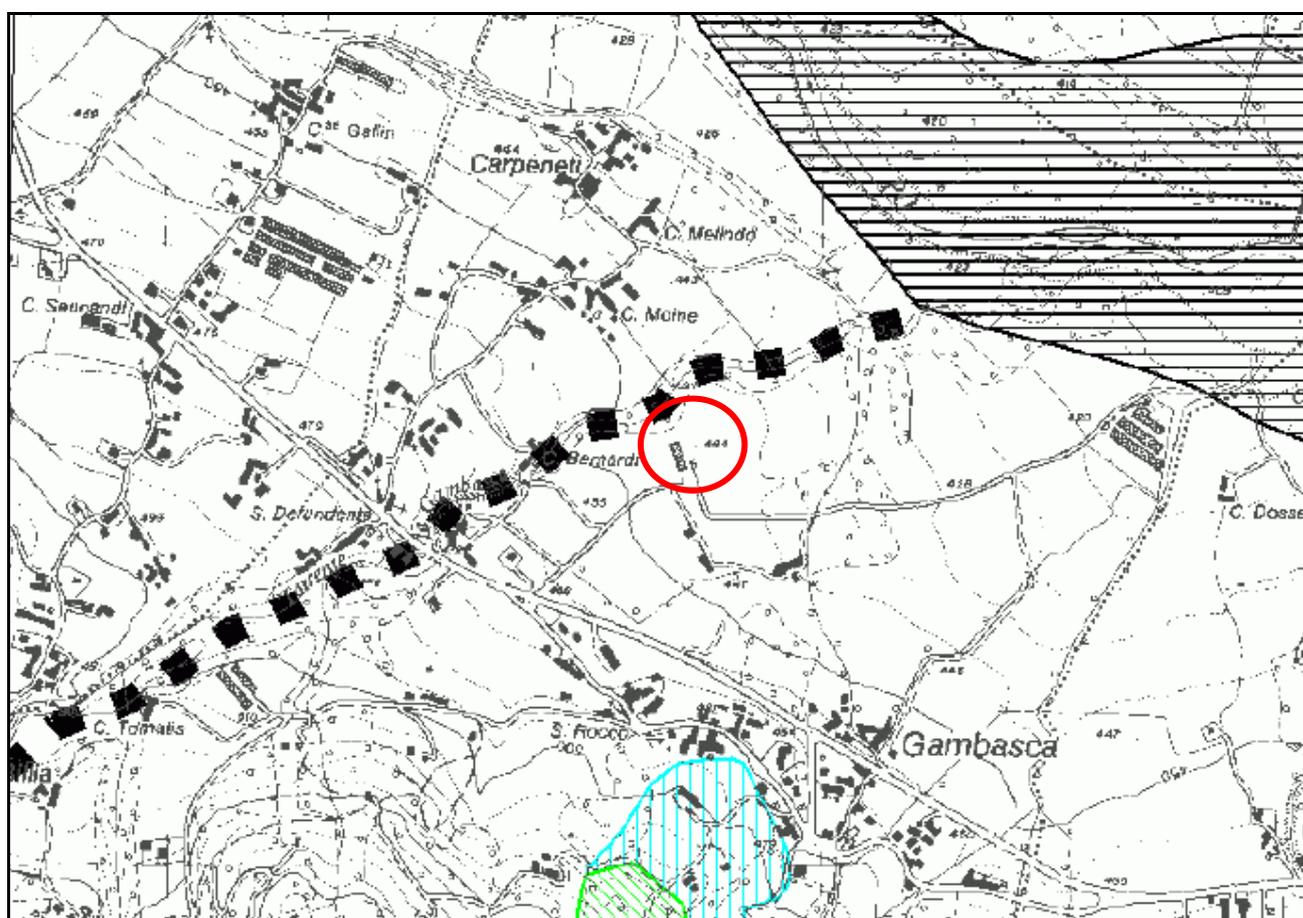
La cartografia del PAI, evidenzia un’area a pericolosità molto elevata non perimetrata (Ee), posta lungo tutto l’alveo inciso del Torrente Gambasca, potenzialmente interessabile da esondazioni e dissesti morfologici di carattere torrentizio.

Sul fondovalle si osserva un’area perimetrata sempre a pericolosità molto elevata (tratteggio nero orizzontale), corrispondente all’alveo del Fiume Po.

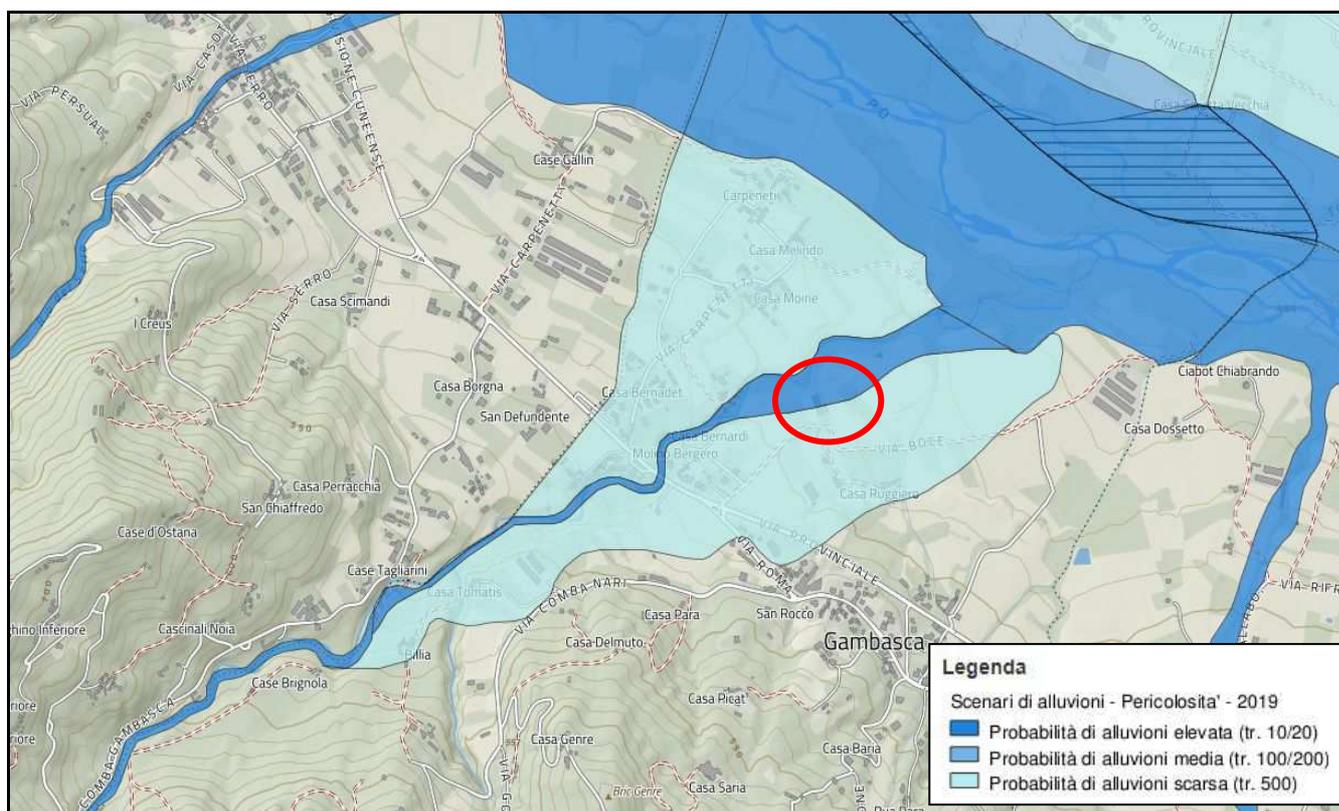
Facendo riferimento alla cartografia del Piano di Gestione del Rischio Alluvioni, si osserva invece come l’area di conoide del Torrente Gambasca sia caratterizzata da aree potenzialmente allagabili con diversi tempi di ritorno (si veda a tal proposito l’estratto

cartografico successivamente riportato). La cartografia evidenzia i diversi scenari di pericolosità da alluvione, in particolare è possibile notare come l'intero alveo ed alcune aree limitrofe (compreso il capannone esistente e la nuova area d'interesse) siano comprese tra quelle a probabilità elevata (Tr=10/20 anni); le porzioni immediatamente esterne invece ricadono tra quelle a probabilità scarsa (Tr=500 anni).

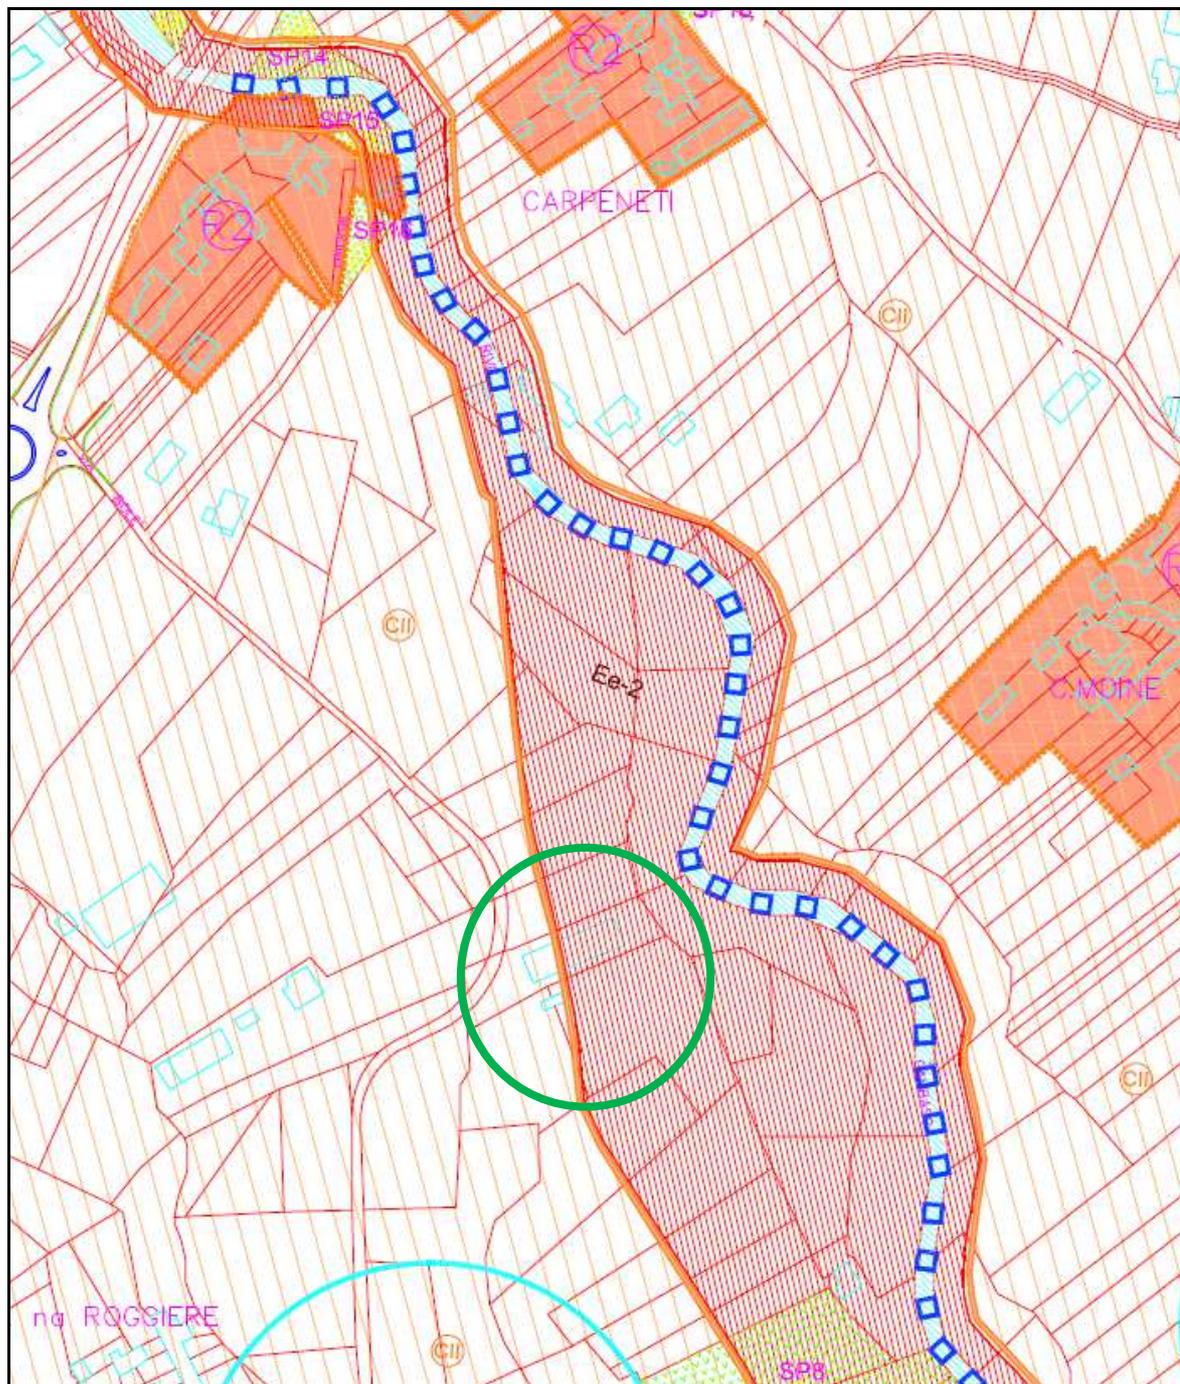
Il PRG di Gambasca (vedi estratto successivo), nella carta di sintesi evidenzia sostanzialmente la situazione sopra riportata, denotando la fascia a pericolosità molto elevata e classificandola nella classe IIIa2, normata dall'art. 38 delle NTA come segue:

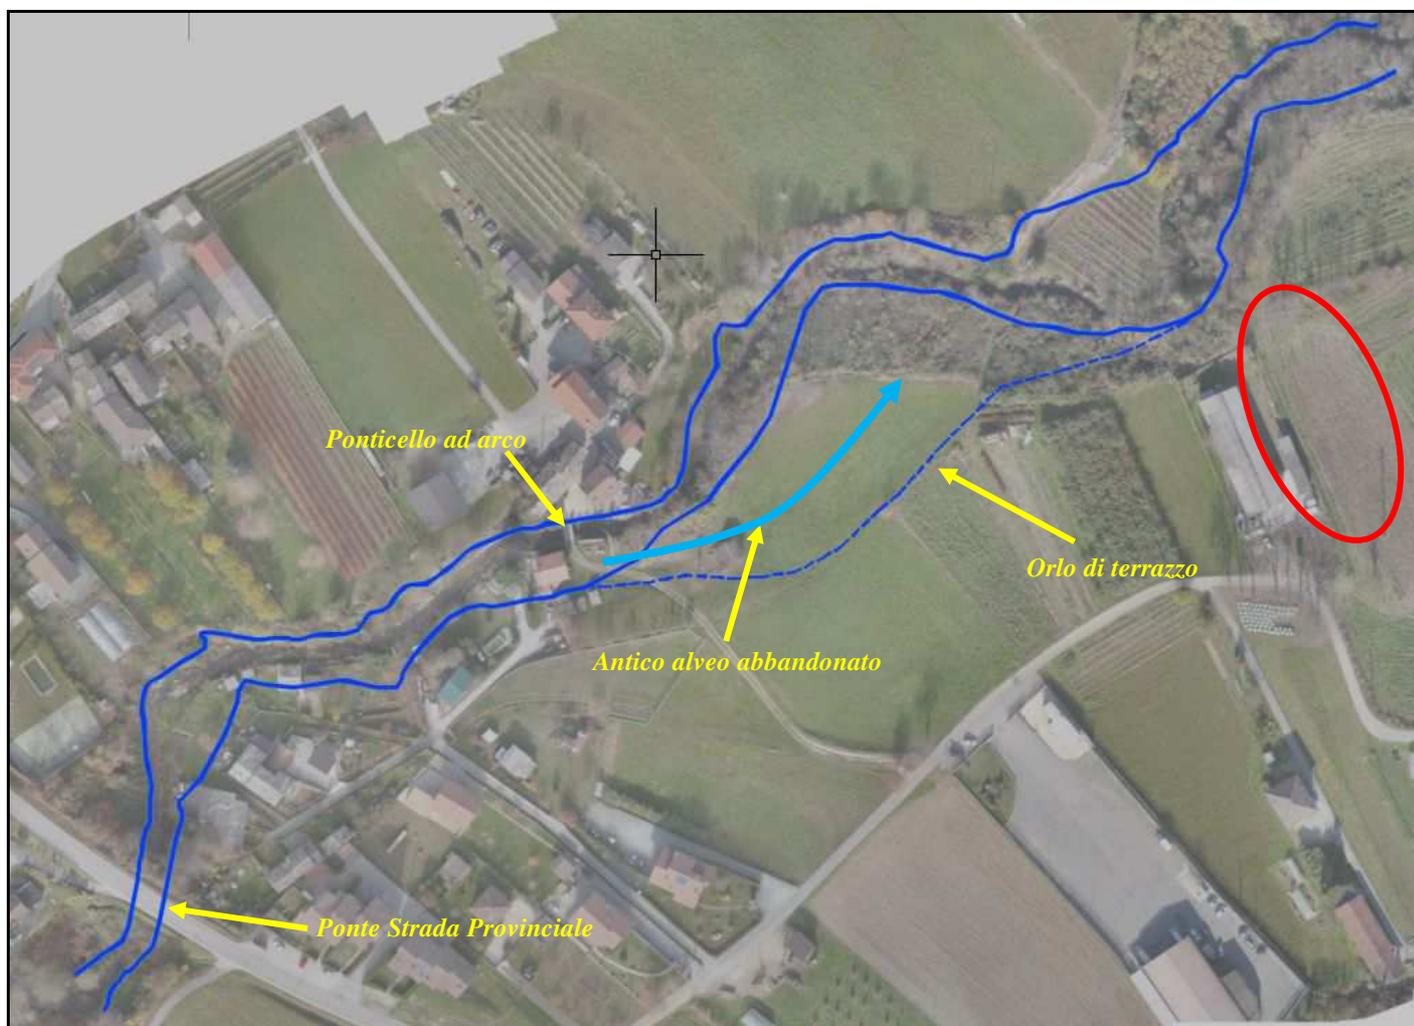
provinciale fino al settore posto a valle del capannone di proprietà del Sig. Bernardi. Qui di seguito si riporta un estratto di foto aerea che meglio chiarisce le aree potenzialmente esondabili per piogge con $Tr=200$ anni.

Più nel dettaglio si osserva come il Torrente Gambasca risulti sostanzialmente costretto all'interno del proprio alveo, essendo piuttosto inciso e con tendenza evolutiva erosionale; come emerso dallo studio idraulico, l'unico punto critico si riscontra in corrispondenza di un modesto manufatto (ponticello ad arco) in corrispondenza del quale si verifica un fenomeno di rigurgito con riattivazione di un vecchio ramo abbandonato in destra idrografica. L'acqua di esondazione defluisce in corrispondenza di tale alveo per poi rientrare nel proprio corso poco più a valle; si osserva la presenza di una superficie terrazzata, al di sopra della quale sorge il capannone esistente e dove verrà poi posizionata la nuova struttura, non più attualmente esondabile.

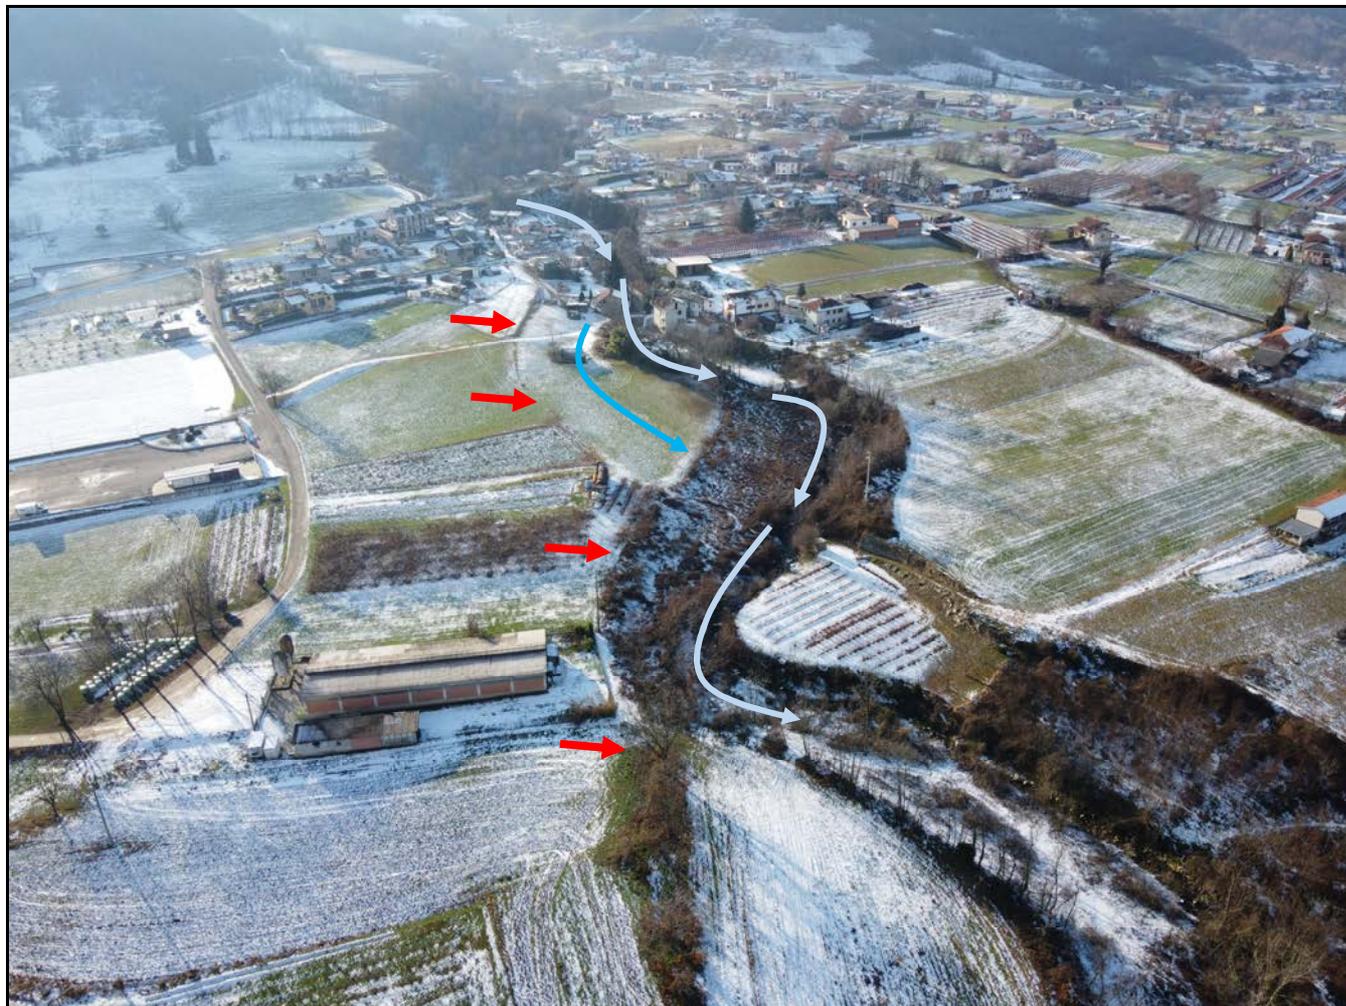
Di seguito si riporta un'immagine scattata da drone che evidenzia ulteriormente quanto affermato (frece rosse indicano l'orlo di terrazzo, la freccia blu il vecchio alveo abbandonato del Torrente Gambasca; in azzurro l'alveo attuale del corso d'acqua).

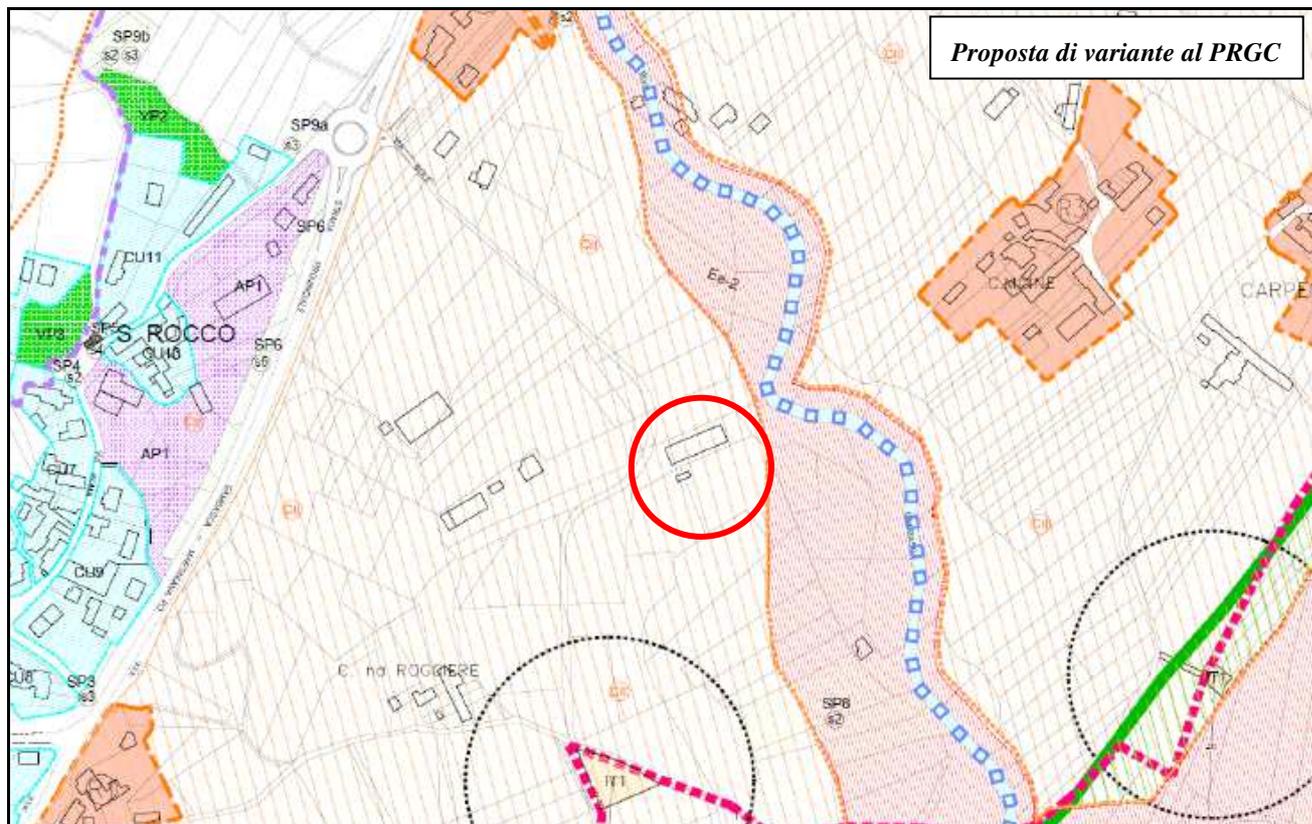
In ragione di quanto appena esposto, si ritiene pertanto di proporre la modificazione/ridefinizione dell'attuale fascia di esondazione a pericolosità molto elevata (Ee-2), ripermetrando di conseguenza le aree in corrispondenza del capannone in esame oggetto di futura costruzione. Sulla base di quanto emerso dallo studio idraulico e in considerazione dell'assetto geomorfologico dei luoghi, è previsto un modesto restringimento di tale fascia e la riclassificazione dell'area in esame nella classe di pericolosità geomorfologica II.
