PIANO REGOLATORE GENERALE COMUNALE

VARIANTE STRUTTURALE 2021

RELAZIONE GEOLOGICA E GEOMORFOLOGICA

*" VARIANTE STRUTTURALE AL VIGENTE PRGC DI
GAMBASCA PER LA RIDEFINIZIONE DEL LIMITE DELLE AREE EE-2 DI
PERICOLOSITÀ IDROGEOLOGICA, IN CORRISPONDENZA DEI TERRENI DI
PROPRIETÀ DEL SIG. BERNARDI IVANO "*

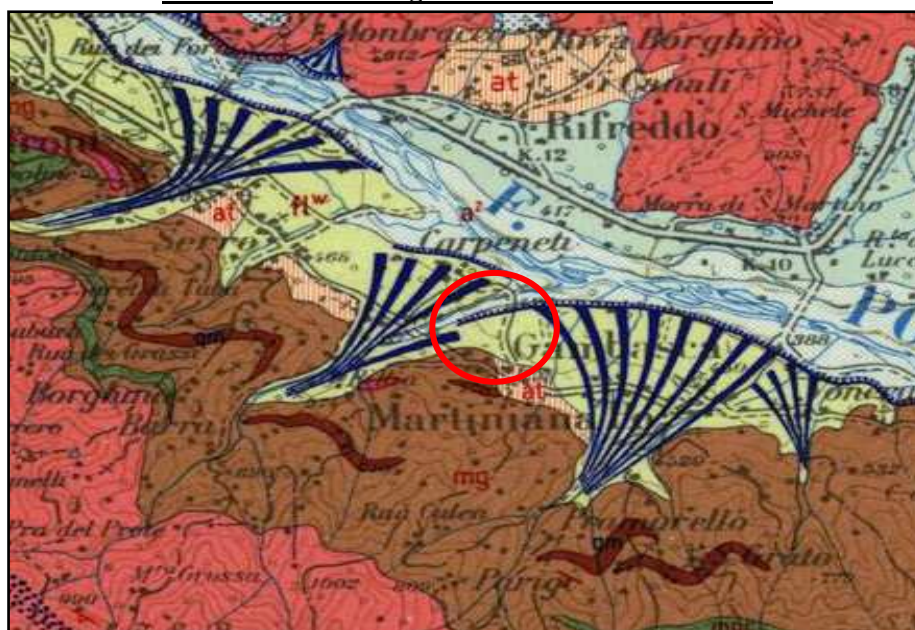
Estratto Carta Geologica d'Italia alla scala 1:100.000

Gli affioramenti del substrato cristallino risultano essere localizzati in corrispondenza del settore montano occidentale rispetto all'area in esame e sono prevalentemente costituiti da gneiss, gneiss minuti e da micascisti gneissici. Successivamente si riporta un estratto della Carta Geologica d'Italia alla scala 1:100.000 del Foglio 67 – Pinerolo, in cui viene indicata l'area in esame.

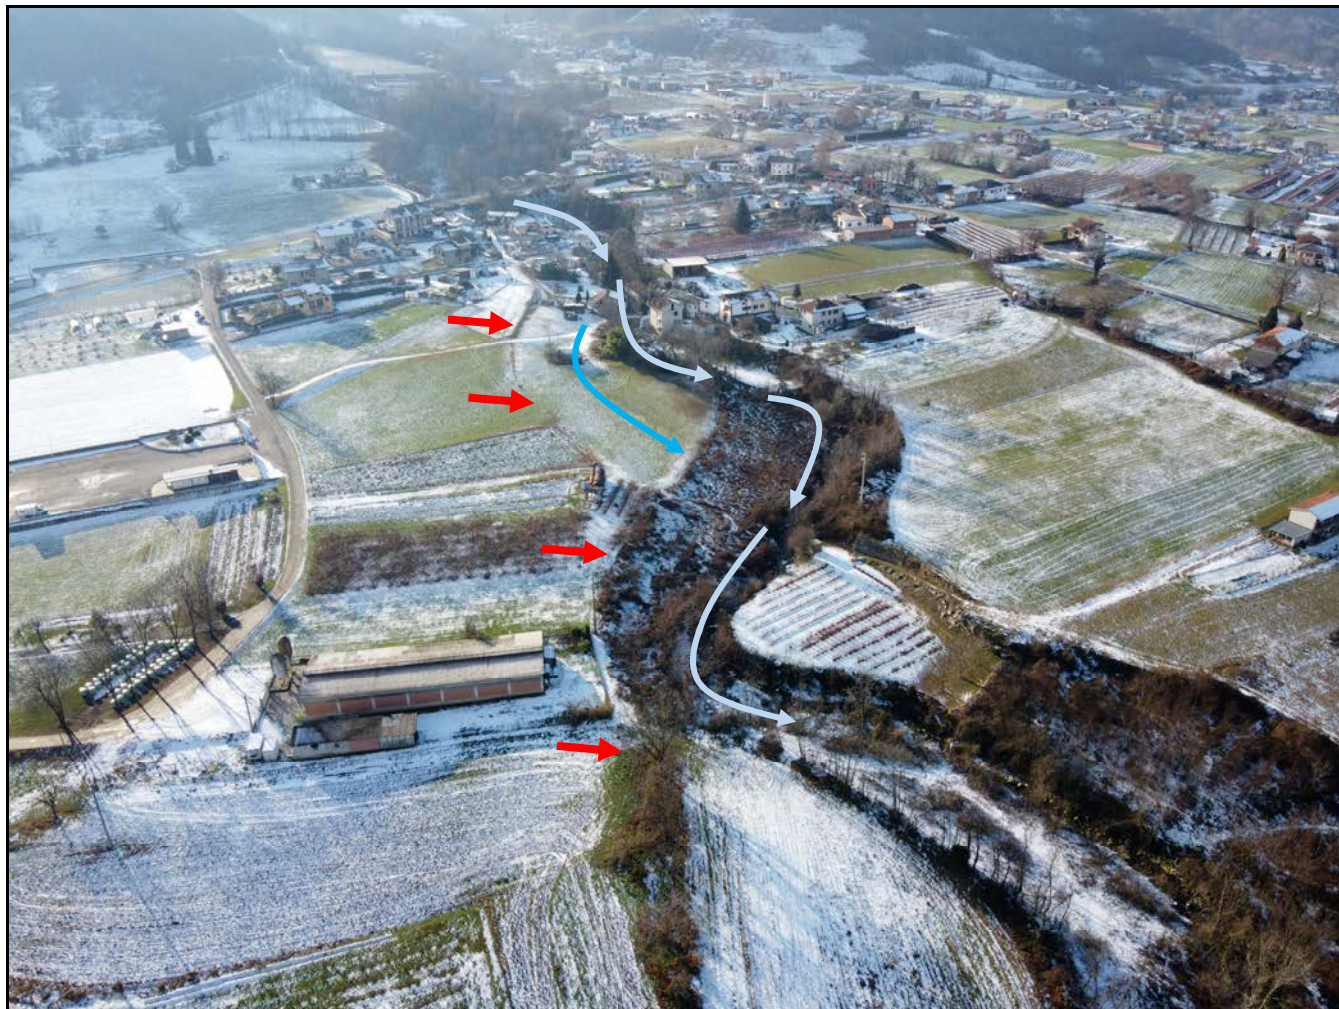
Di seguito si riporta un'immagine scattata da drone che evidenzia ulteriormente quanto affermato (frece rosse indicano l'orlo di terrazzo, la freccia blu il vecchio alveo abbandonato del Torrente Gambasca; in azzurro l'alveo attuale del corso d'acqua).
