COMUNE DI GAMBASCA

# PIANO REGOLATORE GENERALE COMUNALE

## VARIANTE STRUTTURALE 2021

*" VARIANTE STRUTTURALE AL VIGENTE PRGC DI  
GAMBASCA PER LA RIDEFINIZIONE DEL LIMITE DELLE AREE EE-2 DI  
PERICOLOSITÀ IDROGEOLOGICA, IN CORRISPONDENZA DEI TERRENI DI  
PROPRIETÀ DEL SIG. BERNARDI IVANO "*

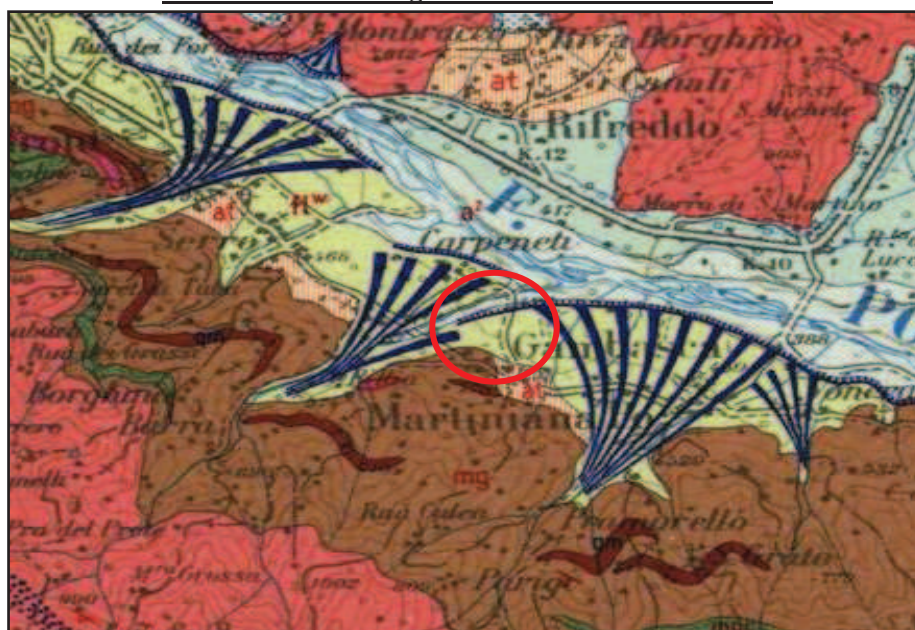
**Estratto Carta Geologica d'Italia alla scala 1:100.000**

Gli affioramenti del substrato cristallino risultano essere localizzati in corrispondenza del settore montano occidentale rispetto all'area in esame e sono prevalentemente costituiti da gneiss, gneiss minuti e da micascisti gneissici. Successivamente si riporta un estratto della Carta Geologica d'Italia alla scala 1:100.000 del Foglio 67 – Pinerolo, in cui viene indicata l'area in esame.

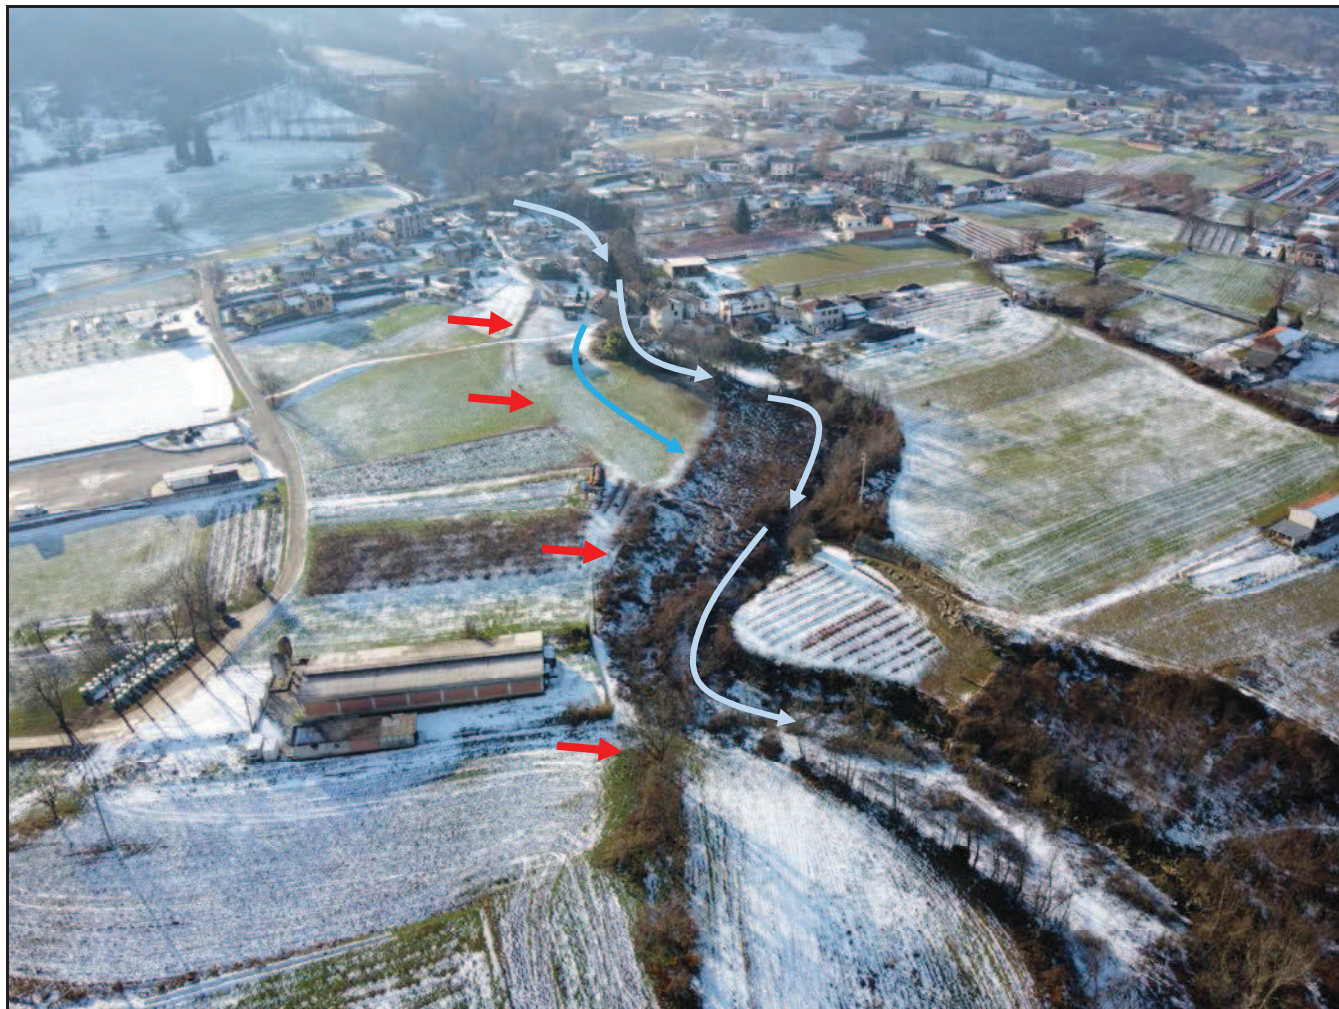
Di seguito si riporta un'immagine scattata da drone che evidenzia ulteriormente quanto affermato (freccie rosse indicano l'orlo di terrazzo, la freccia blu il vecchio alveo abbandonato del Torrente Gambasca; in azzurro l'alveo attuale del corso d'acqua).
