# PIANO REGOLATORE GENERALE COMUNALE

## VARIANTE STRUTTURALE 2021

### RELAZIONE GEOLOGICA E GEOMORFOLOGICA

*" VARIANTE STRUTTURALE AL VIGENTE PRGC DI  
GAMBASCA PER LA RIDEFINIZIONE DEL LIMITE DELLE AREE EE-2 DI  
PERICOLOSITÀ IDROGEOLOGICA, IN CORRISPONDENZA DEI TERRENI DI  
PROPRIETÀ DEL SIG. BERNARDI IVANO "*

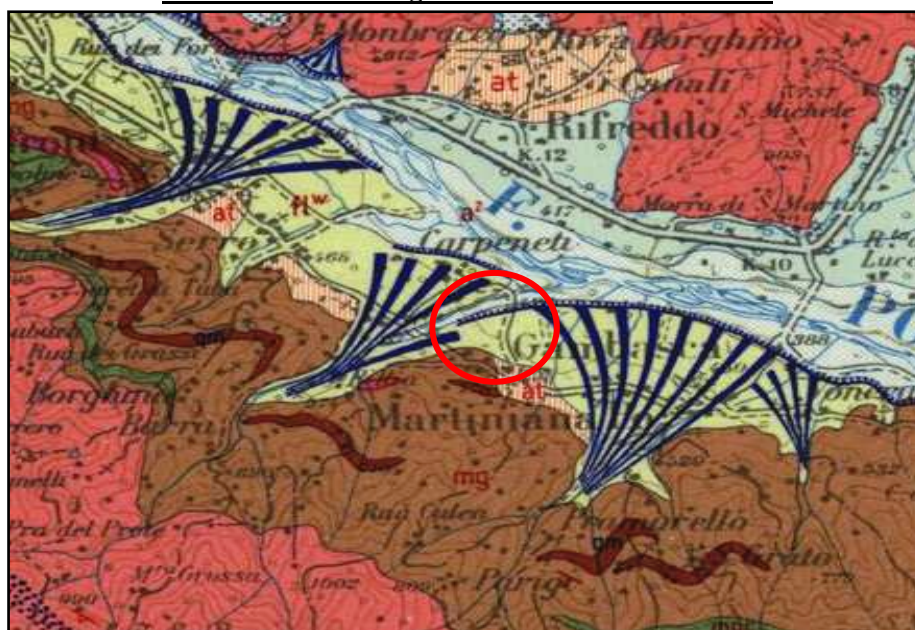
**Estratto Carta Geologica d'Italia alla scala 1:100.000**

Gli affioramenti del substrato cristallino risultano essere localizzati in corrispondenza del settore montano occidentale rispetto all'area in esame e sono prevalentemente costituiti da gneiss, gneiss minuti e da micascisti gneissici. Successivamente si riporta un estratto della Carta Geologica d'Italia alla scala 1:100.000 del Foglio 67 – Pinerolo, in cui viene indicata l'area in esame.

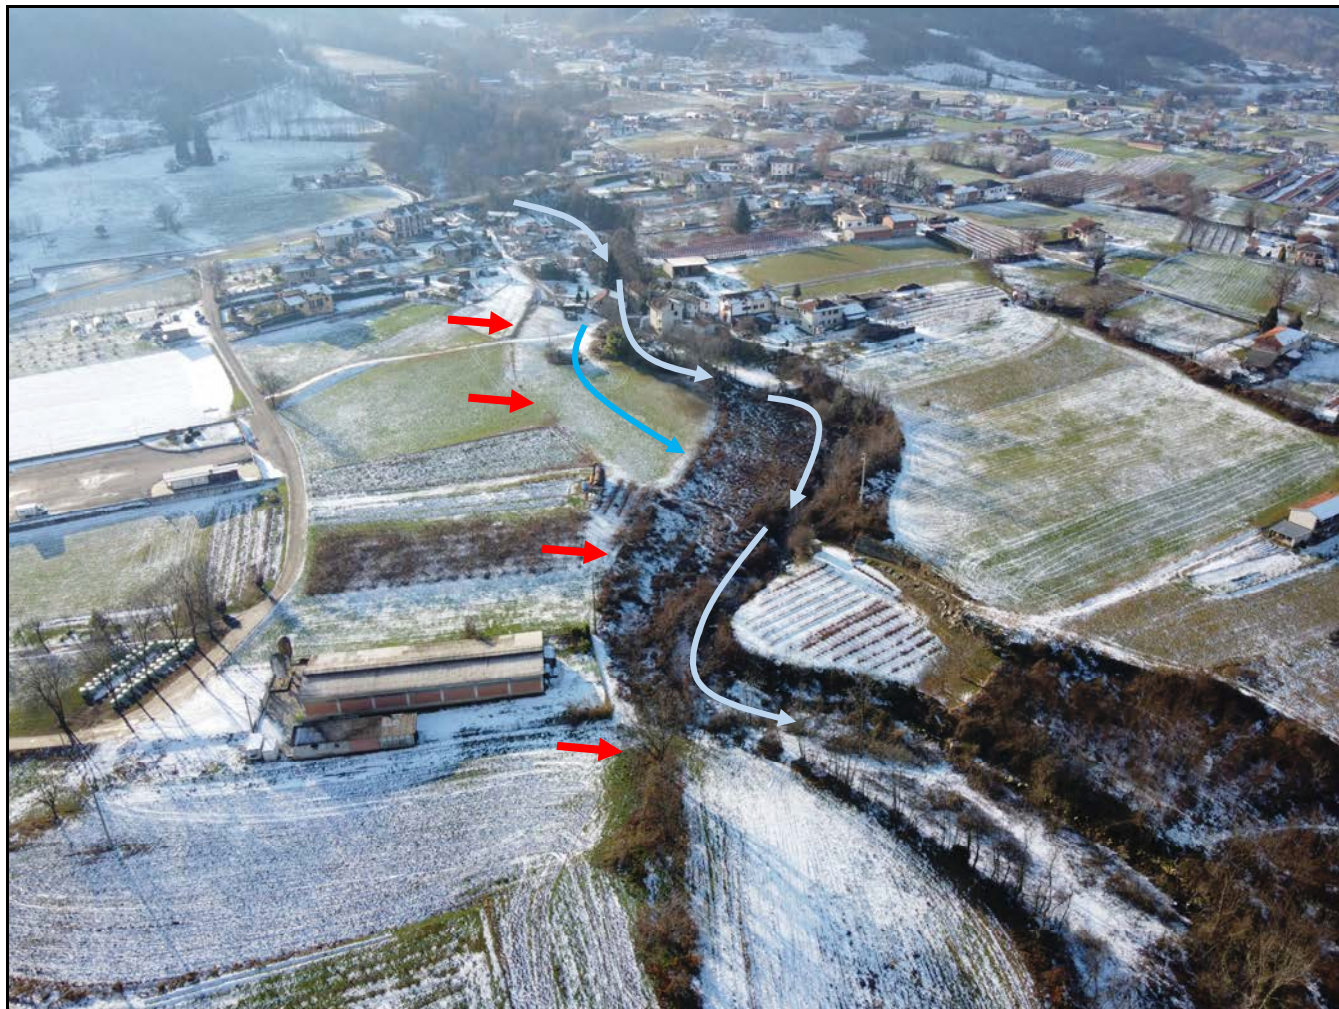
Di seguito si riporta un'immagine scattata da drone che evidenzia ulteriormente quanto affermato (freccie rosse indicano l'orlo di terrazzo, la freccia blu il vecchio alveo abbandonato del Torrente Gambasca; in azzurro l'alveo attuale del corso d'acqua).
